## RELATÓRIO DE ACESSIBILIDADE – OUVIDORIA

Em atendimento à solicitação da Ouvidoria da Câmara Municipal de Campinas, com objetivo de participar do Selo TCESP Ouvidoria Cidadã, apresenta-se o presente relatório, com o objetivo de registrar, de forma objetiva, as condições de acesso e circulação de pessoas com deficiência e/ou mobilidade reduzida até a sala da Ouvidoria, à luz dos parâmetros de acessibilidade da ABNT NBR 9050/2021.

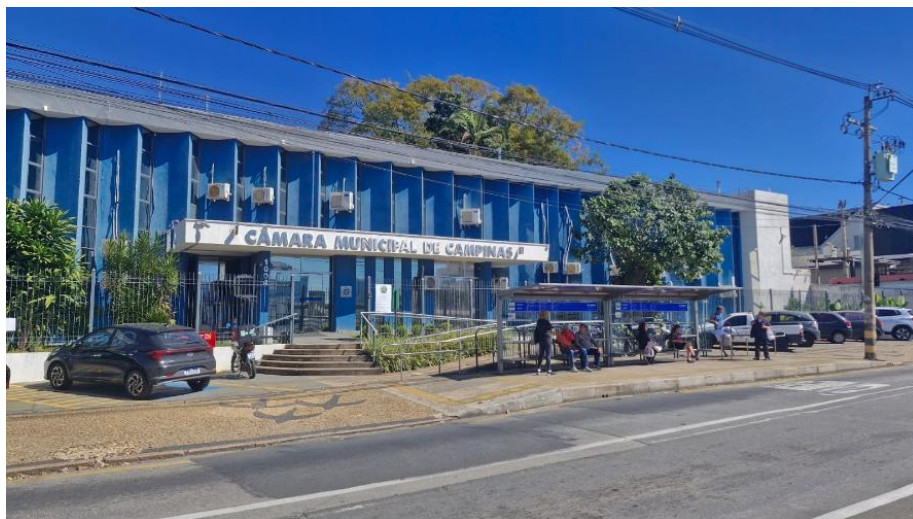
O local apresenta facilidade de acesso por transporte público, havendo ponto de ônibus imediatamente em frente à portaria. Para o acesso por veículo particular, existem, ao lado da portaria, duas vagas reservadas para pessoas com deficiência.

*Figura 1: Ponto de ônibus, rampa, entrada, recepção e vaga acessível*

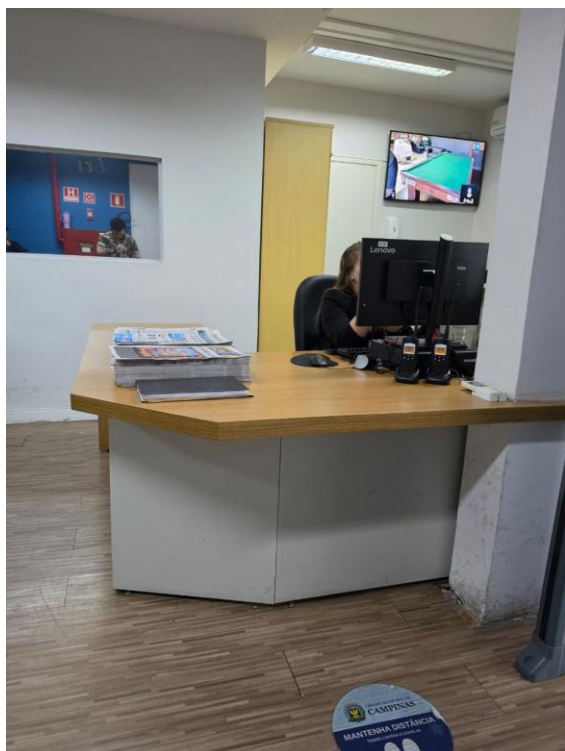
A recepção dispõe de área de circulação e balcão adequados ao atendimento e à circulação de pessoas com mobilidade reduzida, atendendo às exigências da ABNT NBR 9050/2021 (item 4.6.1).

*Figura 3: Balcão Acessível*

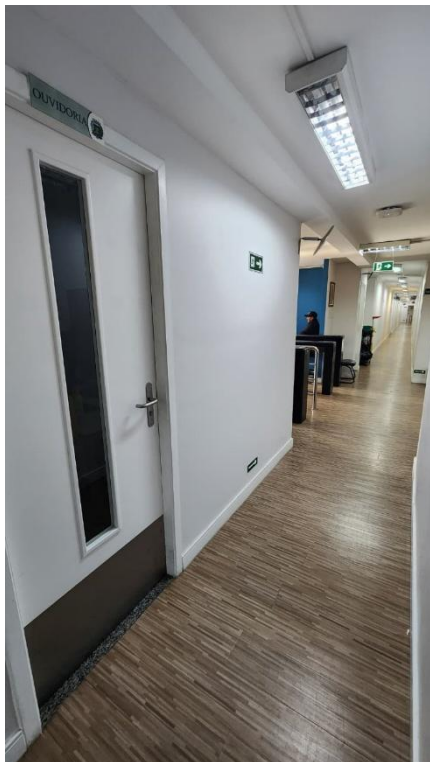
Os corredores e o percurso de acesso à Ouvidoria possuem largura de aproximadamente 1,20 m, suficiente para a circulação e compatível com o parâmetro indicado no item 6.11 da ABNT NBR 9050/2021. O percurso encontra-se livre de degraus e obstáculos que impeçam ou dificultem a circulação.

*Figura 5: Corredor e porta da Ouvidoria*

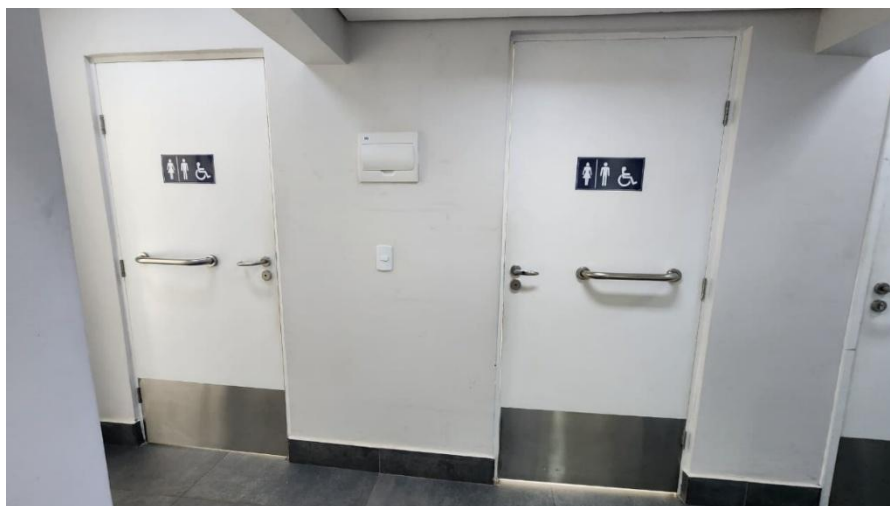
Ao final do corredor onde está localizada a sala da Ouvidoria, encontram-se dois sanitários acessíveis, em conformidade com os parâmetros da ABNT NBR 9050/2021 (item 7).

Os sanitários encontram-se inseridos em rota acessível, devidamente identificados e localizados junto aos demais sanitários da edificação.

*Figura 7: Sanitários Acessíveis*

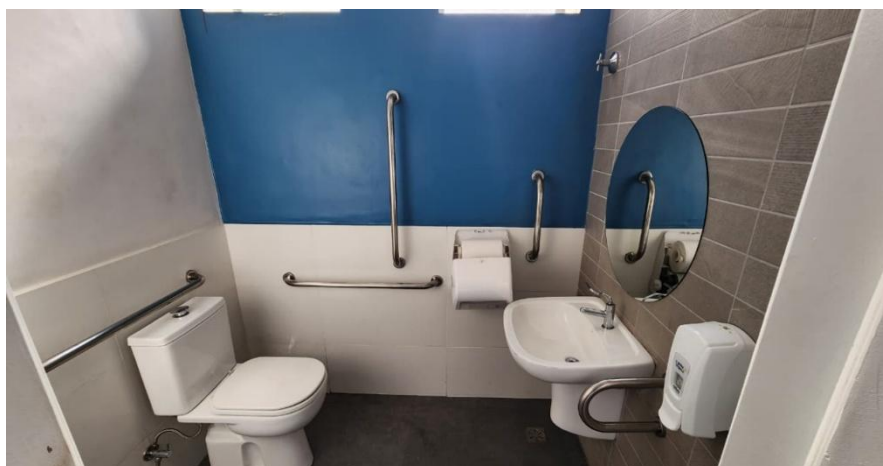
*Figura 8: Sanitário Acessível*
